# PLAN DE CONTINGENCIA INSTITUCIÓN EDUCATIVA TÉCNICO CENTRAL DE TIBASOSA SEDE CENTRAL

### CONSTRUCCIÓN Y DOTACIÓN DEL RESTAURANTE ESCOLAR DE LA SEDE CENTRAL DE LA INSTITUCIÓN EDUCATIVA TÉCNICO INDUSTRIAL DE TIBASOSA, DEPARTAMENTO DE BOYACÁ

## PLAN DE CONTINGENCIA INSTITUCION EDUCATIVA TÉCNICO INDUSTRIAL DE TIBASOSA – SEDE CENTRAL

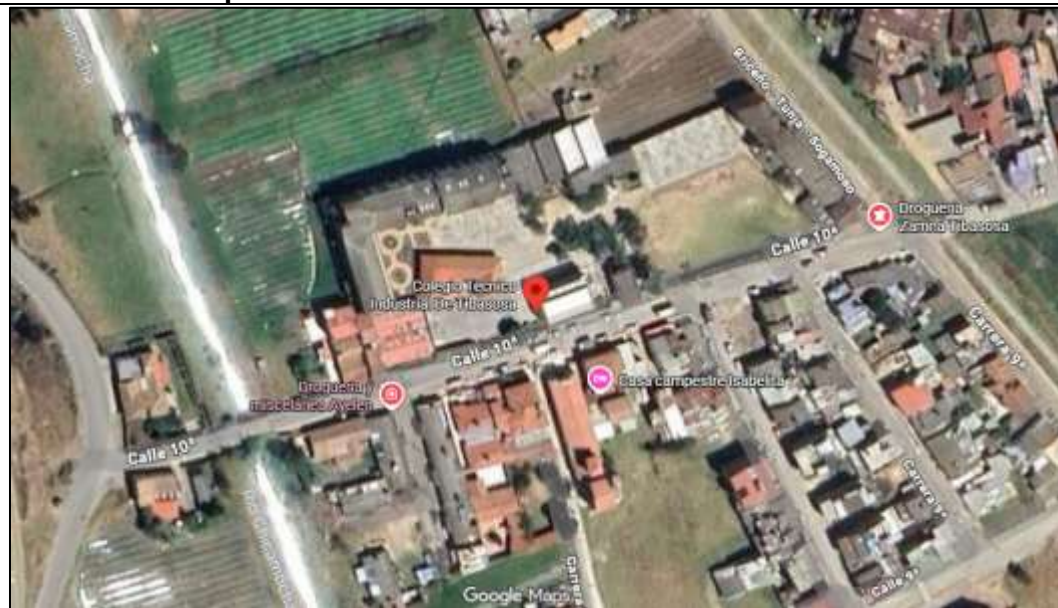
### Localización específica:

En el predio de la Institución Educativa Técnico Industrial de Tibasosa – Sede Central, se identifican múltiples edificaciones consolidadas que soportan el funcionamiento académico y administrativo, tales como bloques de aulas, talleres técnicos (incluido el taller de mecánica), batería de baños, área administrativa, cancha en concreto y el restaurante actual. Esta configuración evidencia un alto nivel de ocupación del suelo en las zonas ya desarrolladas del plantel educativo.

No obstante, conforme se observa en el plano de localización general y en el plano de implantación específica del proyecto, la construcción del nuevo restaurante escolar fue estratégicamente emplazada en un área verde existente que no cuenta con edificaciones permanentes ni infraestructura académica o administrativa asociada. Esta decisión obedece a criterios técnicos de planeación física, funcionalidad institucional y gestión del riesgo.

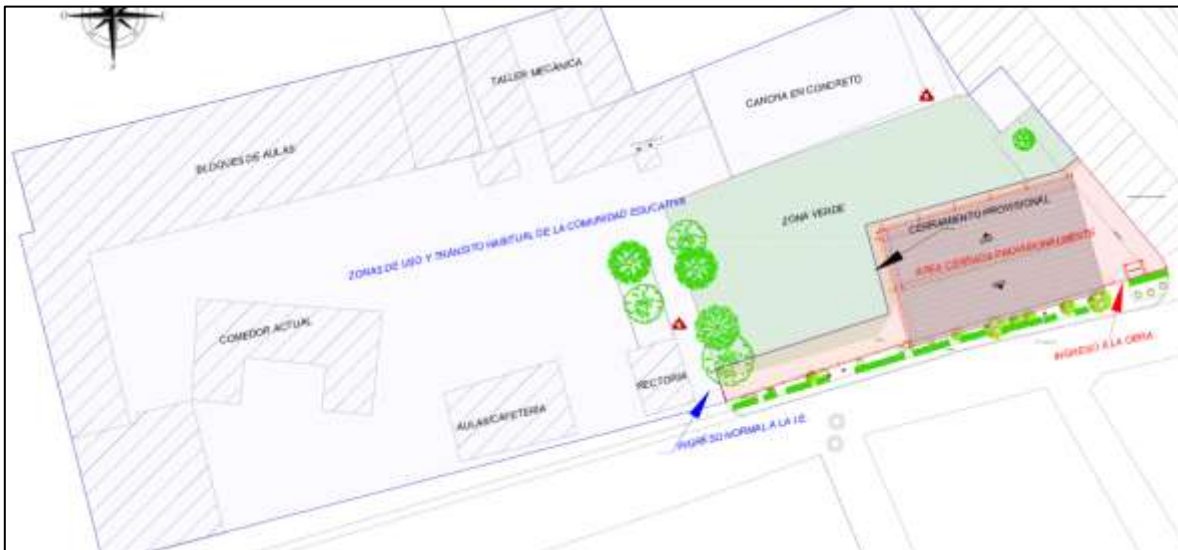
Se implementará un esquema de circulación interna claramente definido, el cual será representado mediante plano anexo, indicando:

- Rutas habituales de ingreso y salida de estudiantes.
- Zonas restringidas correspondientes al área de obra.
- Punto de acceso exclusivo para trabajadores y proveedores desde la Calle 10A.
- Área delimitada para campamento provisional.

Se prohibirá el tránsito estudiantil en el perímetro de intervención mediante señalización visible y cerramiento continuo en lona con altura mínima de 2,00 metros.
